Mardi 16 mai 2023

SyBTB

# Présentation aménagement hydromorphologique sur la bonnieure

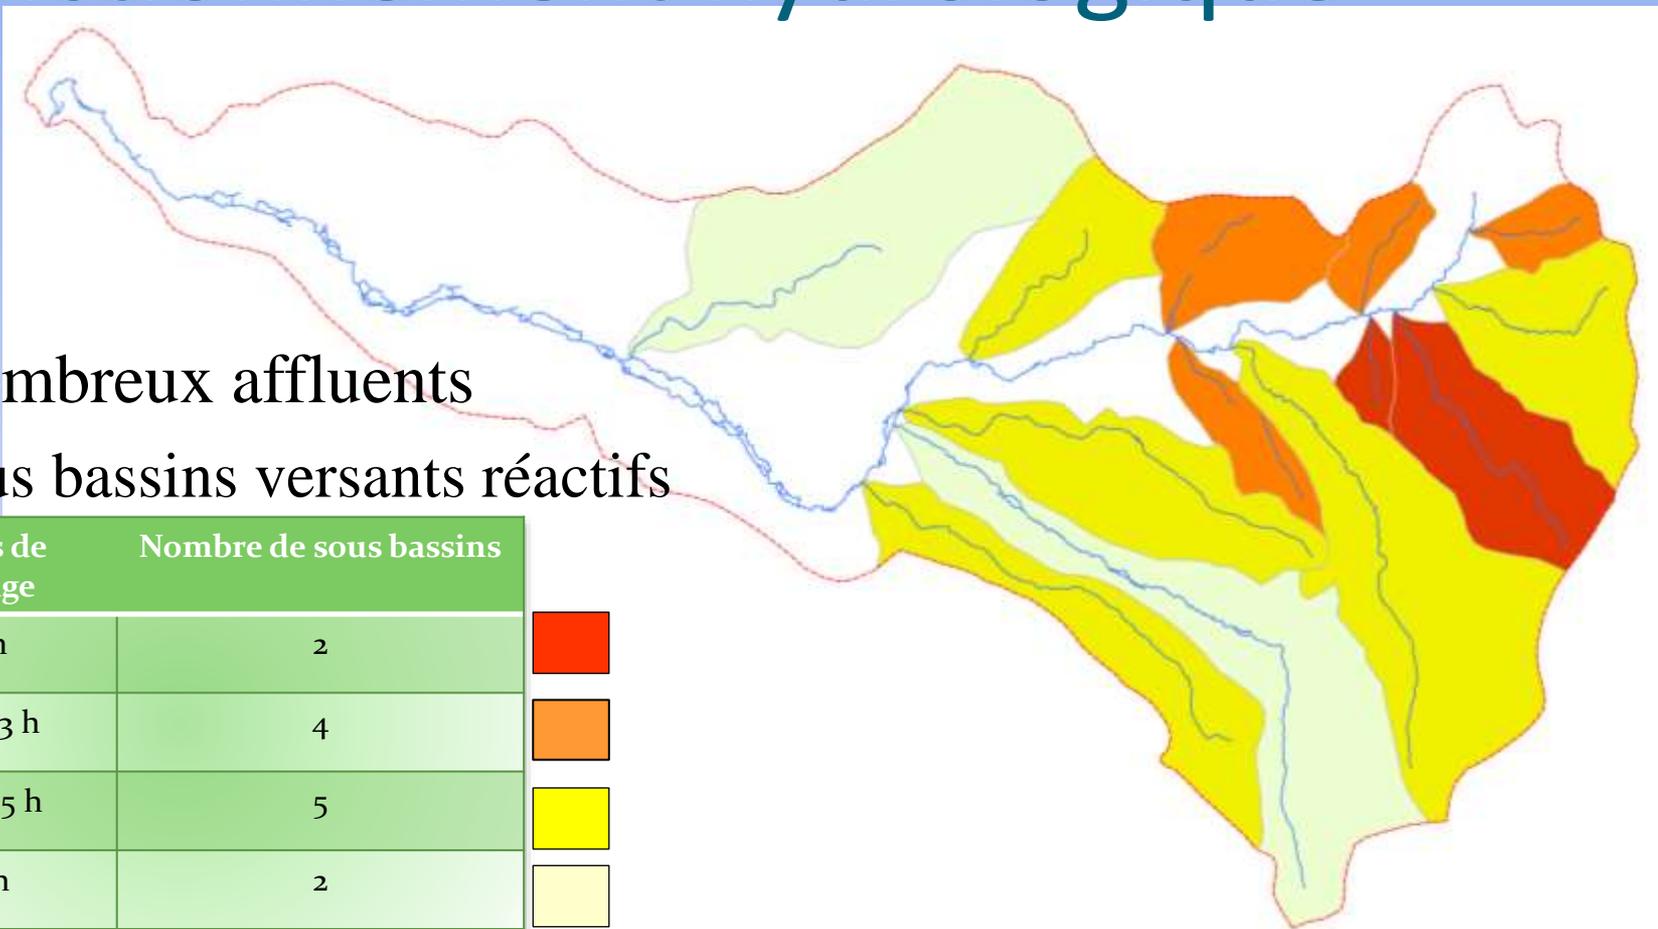
- ✓ De nombreux affluents
- ✓ Sous bassins versants réactifs

Temps de vidange	Nombre de sous bassins	
< 1 h	2

De 1 à 3 h	4

De 3 à 5 h	5

> 5 h	2

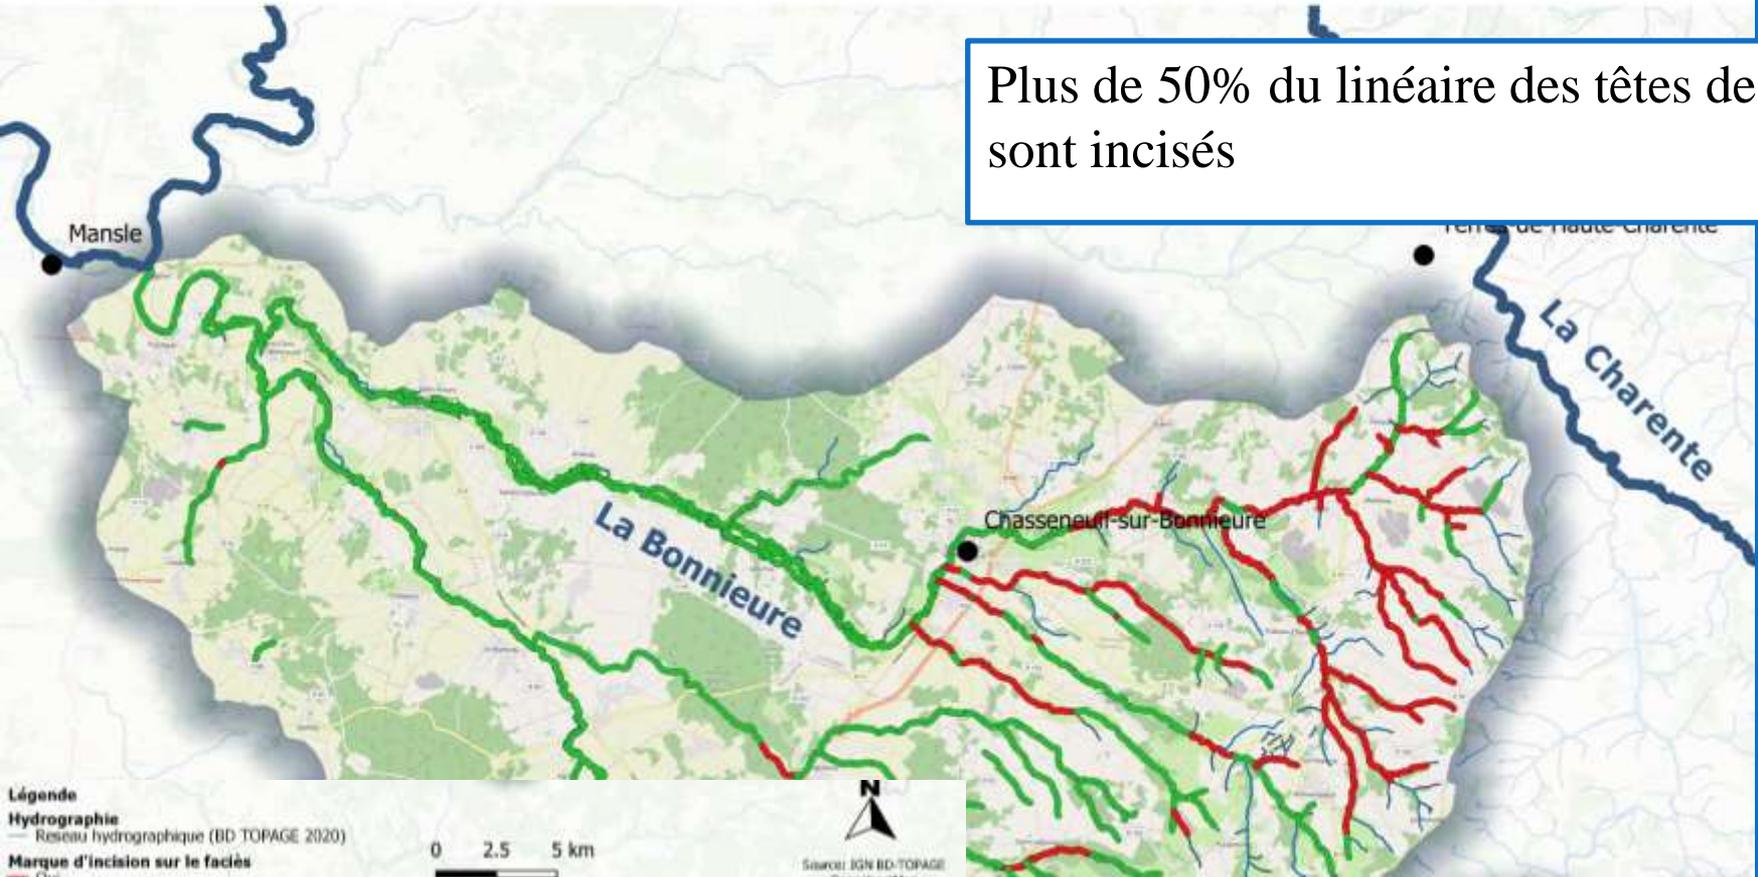
## Marque d'incision sur le faciès

Plus de 50% du linéaire des têtes de BV  
sont incisés

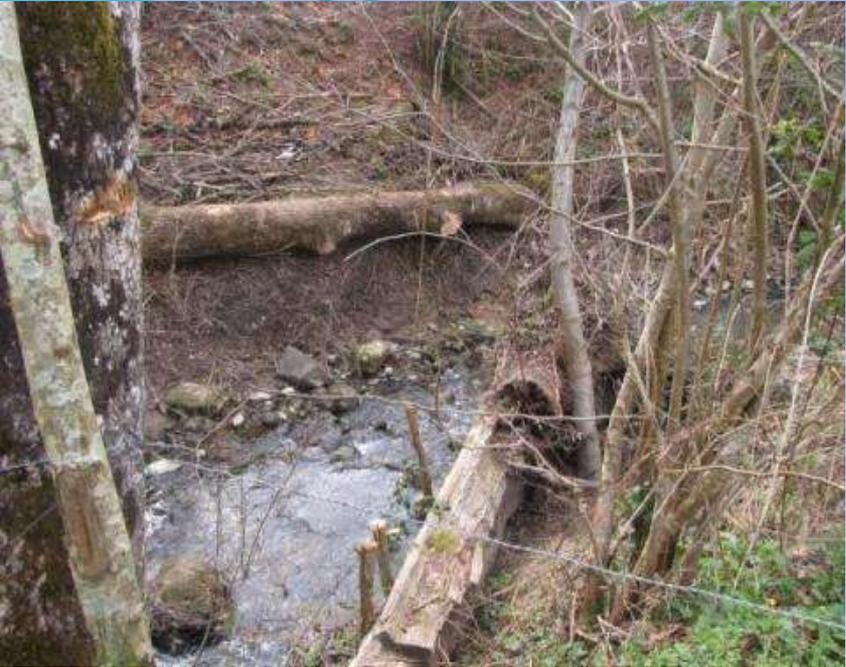
**Fixation embâcle**

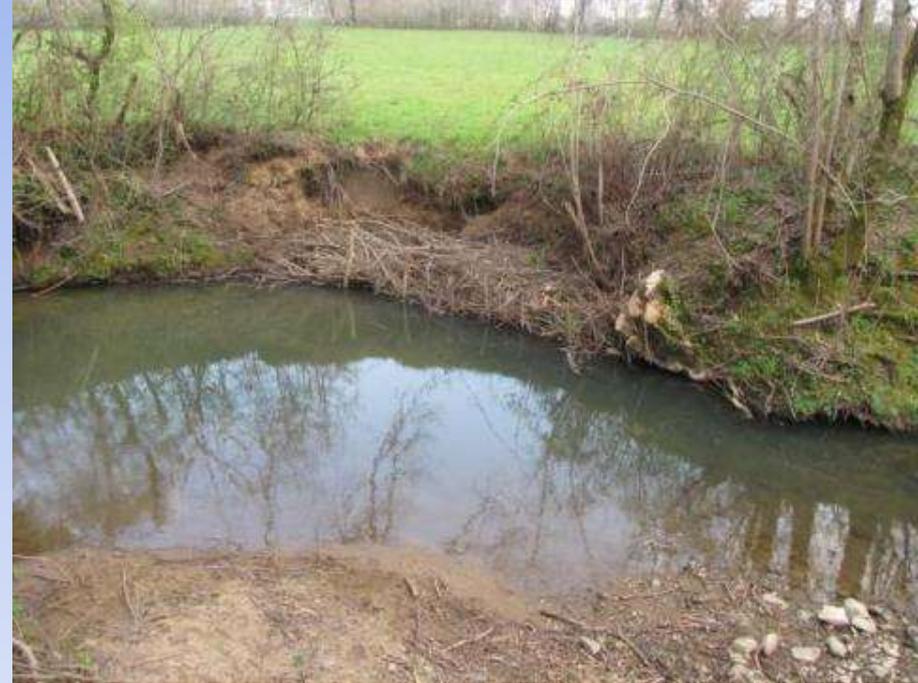
**Recepage + risberne**

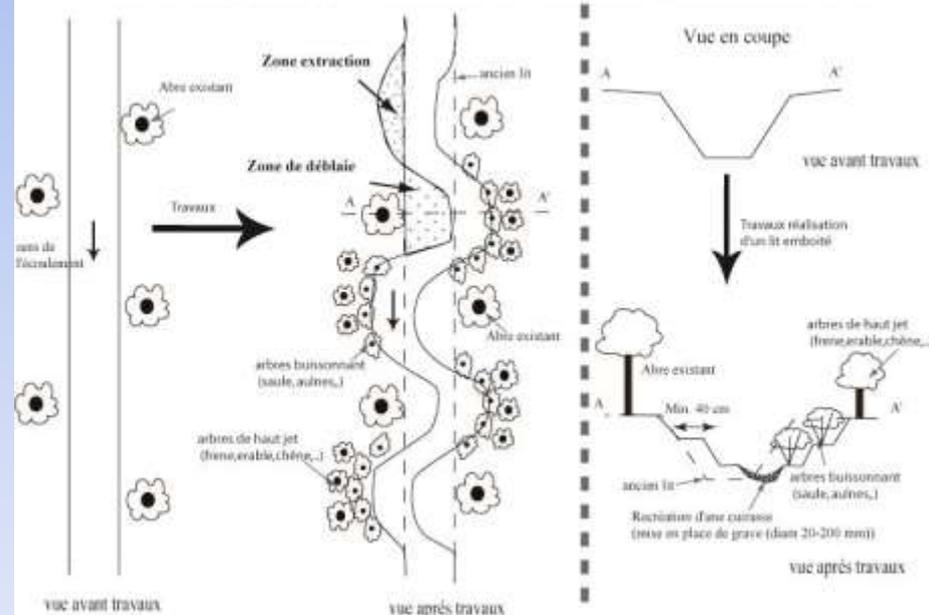
**Schéma de principe des travaux sur le ruisseau des Pennes**

**Linéaire est passé de 80ml à 110ml  
soit 140% d'augmentation**

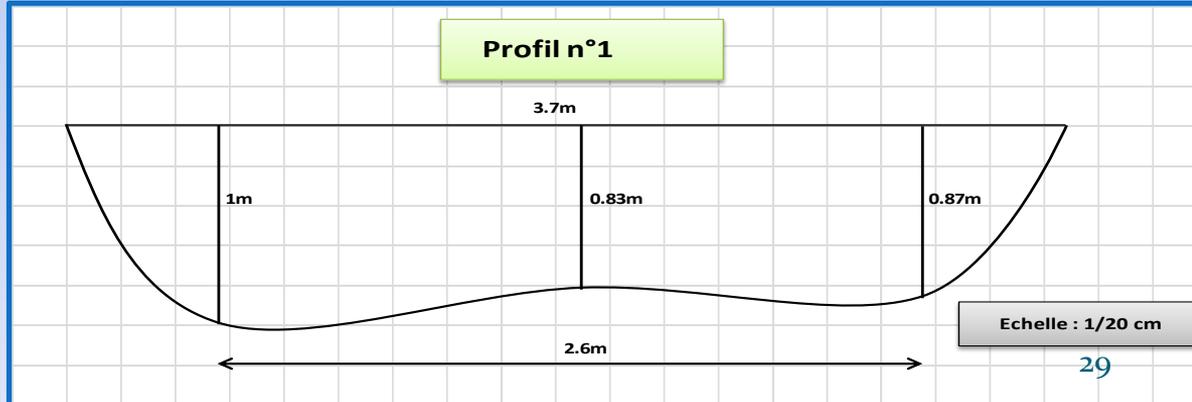
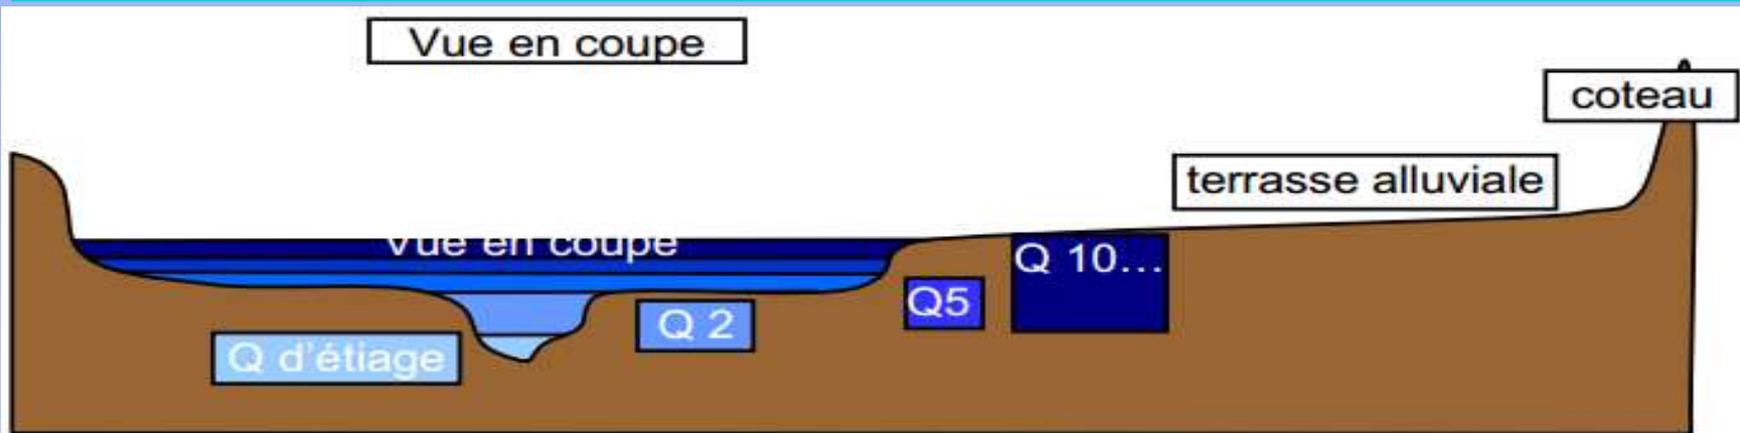
À savoir que la cote de débordement doit se situer pour la crue biannuelle  $Q_{1,5}$ . Ainsi, nous avons transposé les données de la station de Villebette à l'ensemble du bassin versant.

Cela nous a donc permis de déterminer le module du tronçon concerné ainsi que sa crue biannuelle.

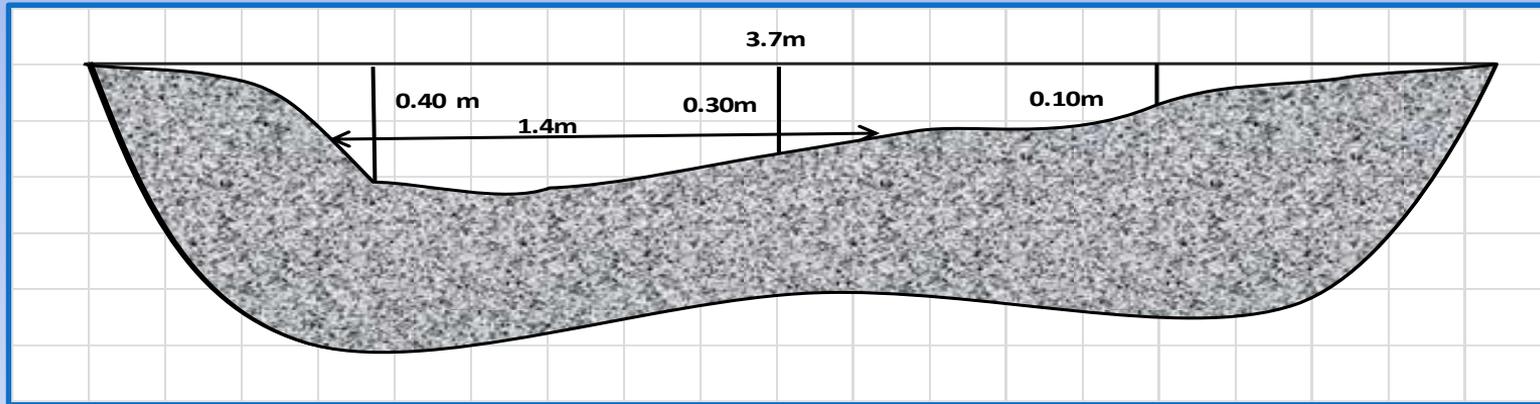
- Définition de la recharge à effectuer

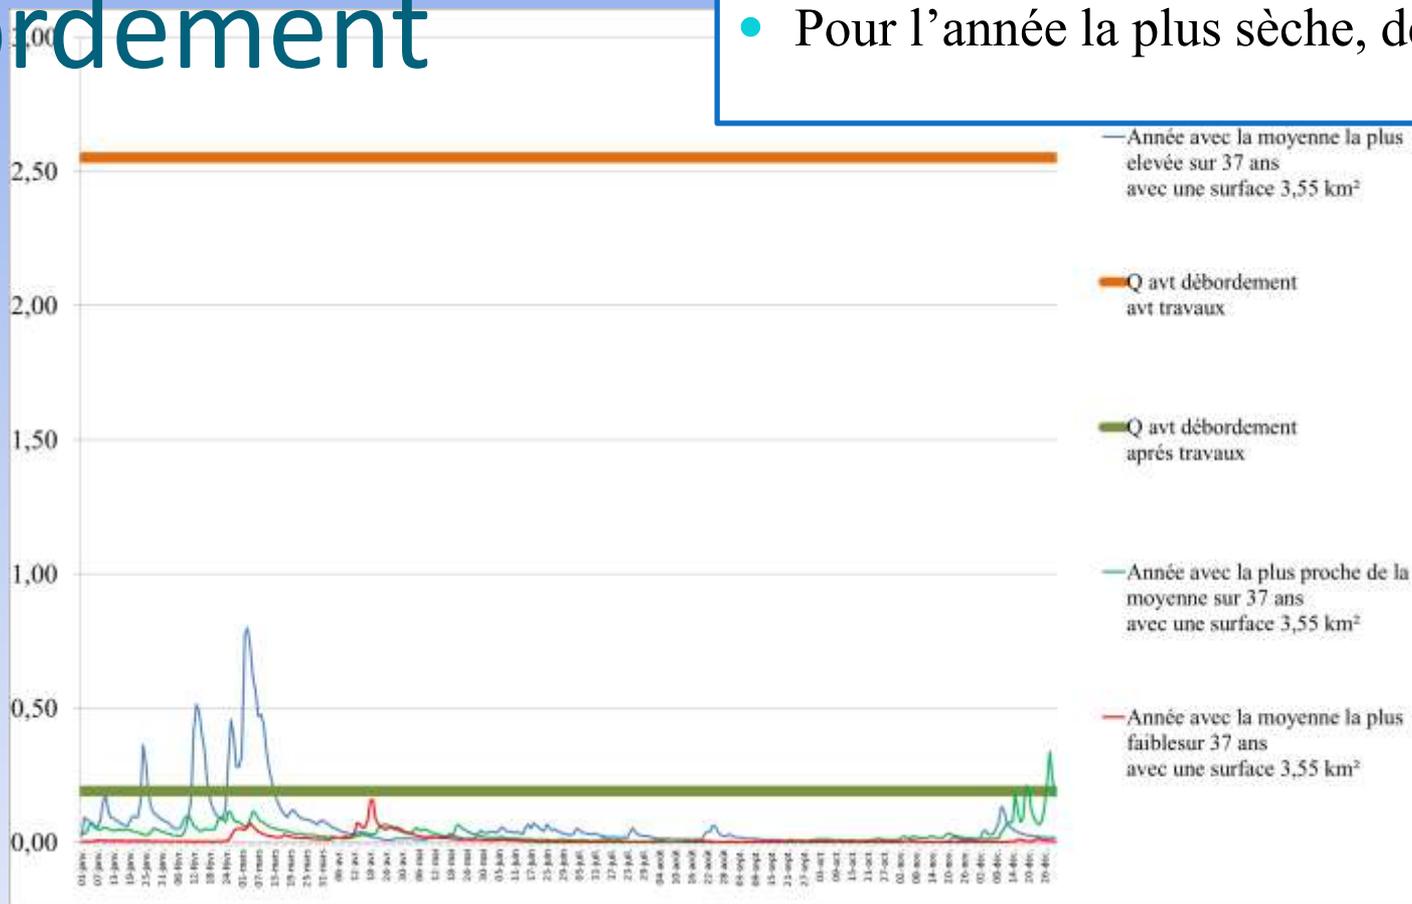
# Nombre de jour de débordement

- Pour l'année la plus humide sur 37 ans, de 0j à 26j
- Pour l'année moyenne, de 0j à 5j
- Pour l'année la plus sèche, de 0j à 0j

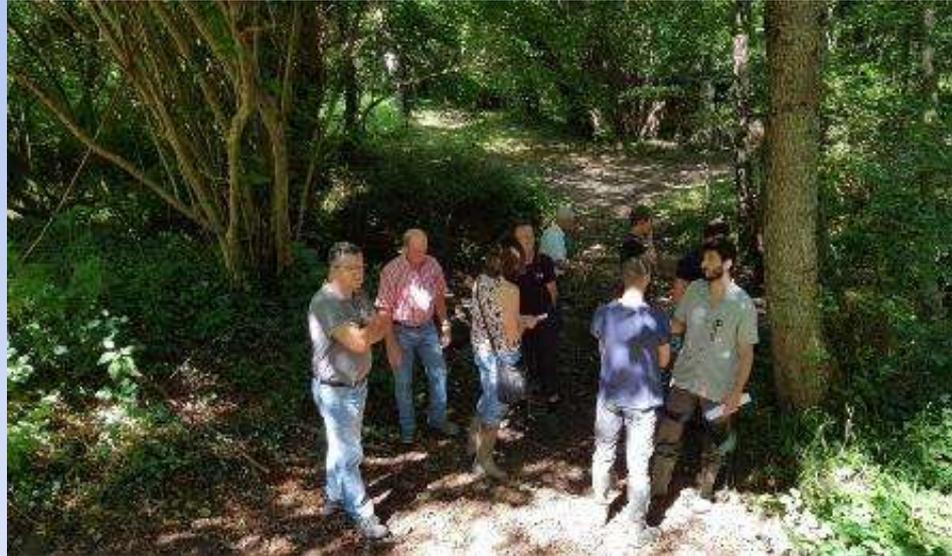
Identification des zones de recharge  
Zones de forte incision et de déconnexion  
lit majeur-mineur, identifiées par un  
technicien rivière du SyBTB

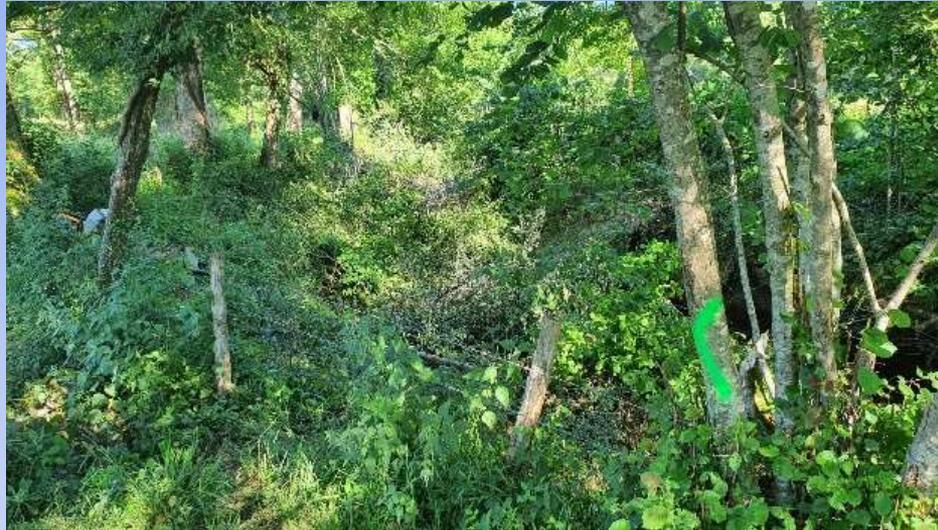
Marquage des trouées

Tronçonnage et découpe des arbres  
compris dans les marques, par la régie en  
insertion du SyBTB

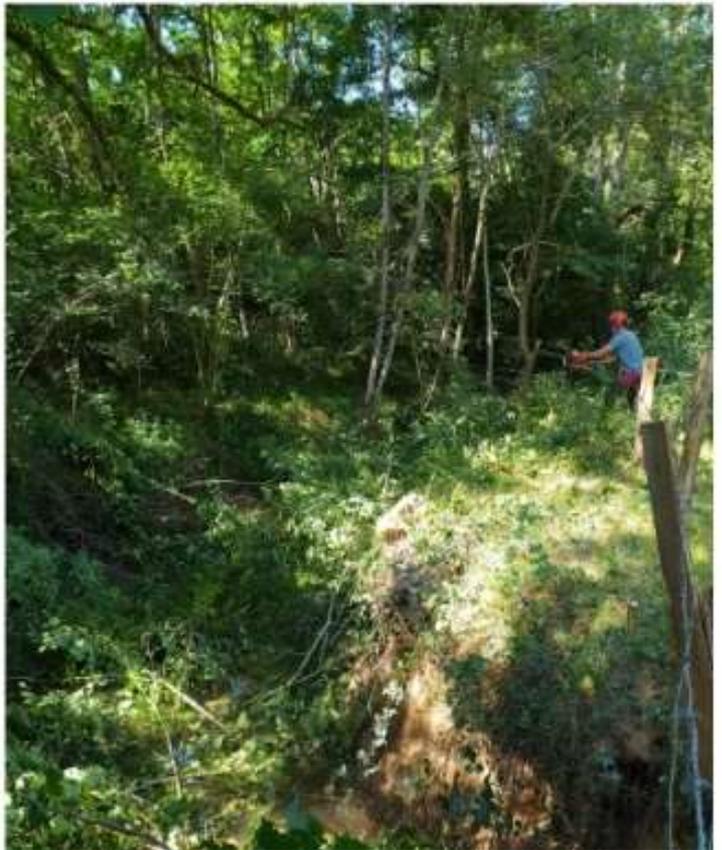
Arbres coupés remis au propriétaire ou mis dans le cours d'eau pour rehausser le niveau, par la régie du SyBTB

Décharge des branches dans le lit

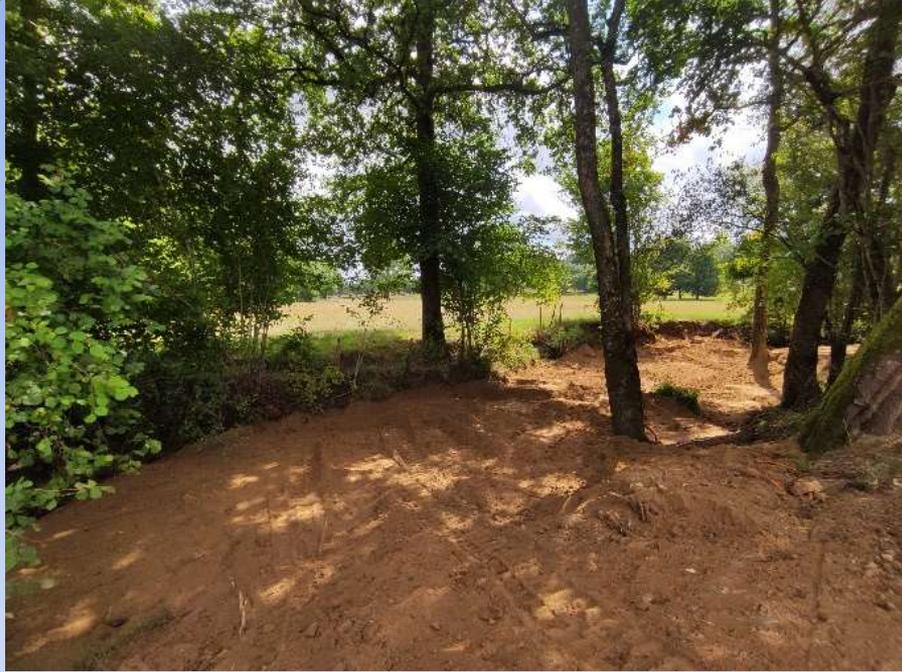
Application mélange argilo-  
limoneux-sableux

Réalisation d'un noyau plus étanche pour  
maintenir le niveau d'eau en période d'étiage

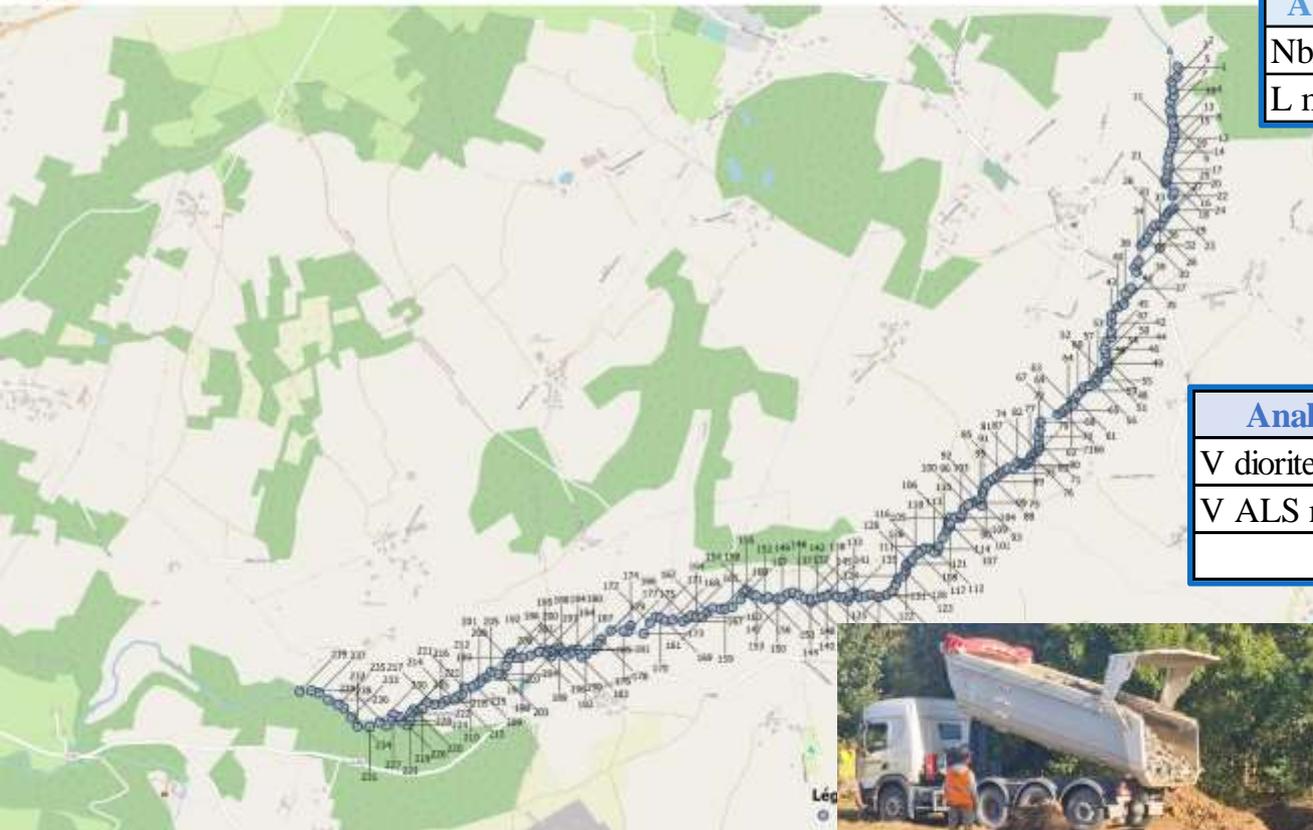
Linéaire intervention hydromorphologie  
2017-2022

## Analyse longueur L d'enrochement (m)

Nbr total de points			238
L moyen	12,5	L total	2969

Linéaire de 6 km  
de cours d'eau

## Analyse des volumes V de matériaux (T)

V diorite moyen	67,6	V diorite total	16 097
V ALS moyen	78,9	V ALS total	18 776
		<b>V total</b>	<b>34 873</b>

35 000 T soit plus  
de 2 000 camions

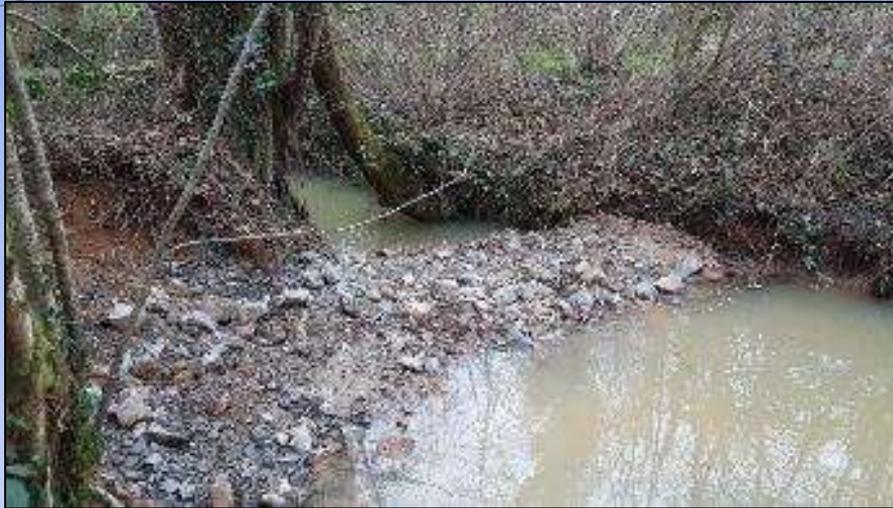
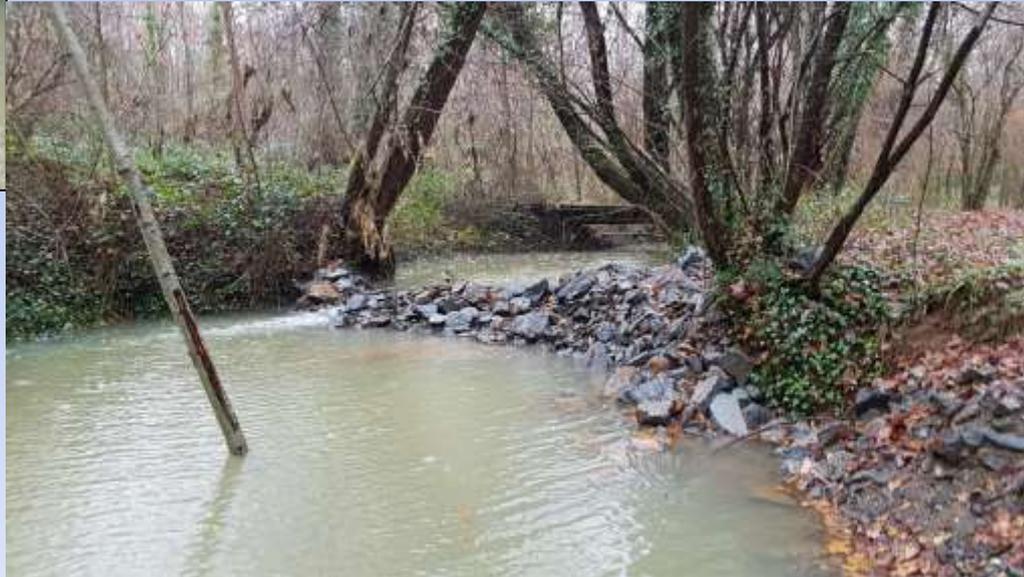
Radier court pour permettre de faire un linéaire important

Remontée de l'eau mais très peu de diversification des écoulements

Choix pour les tranches futures  
réalisation de radier au minimum  
1 x largeur de la rivière

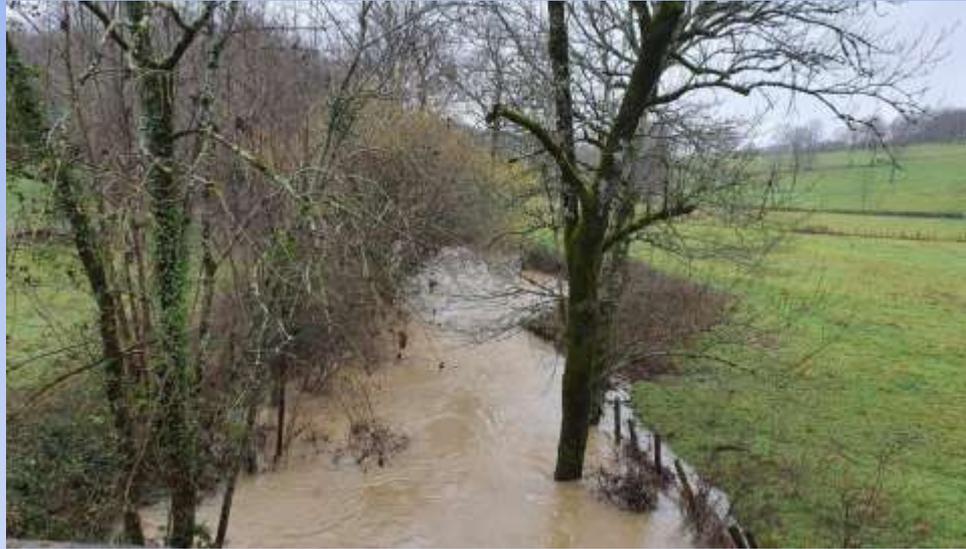
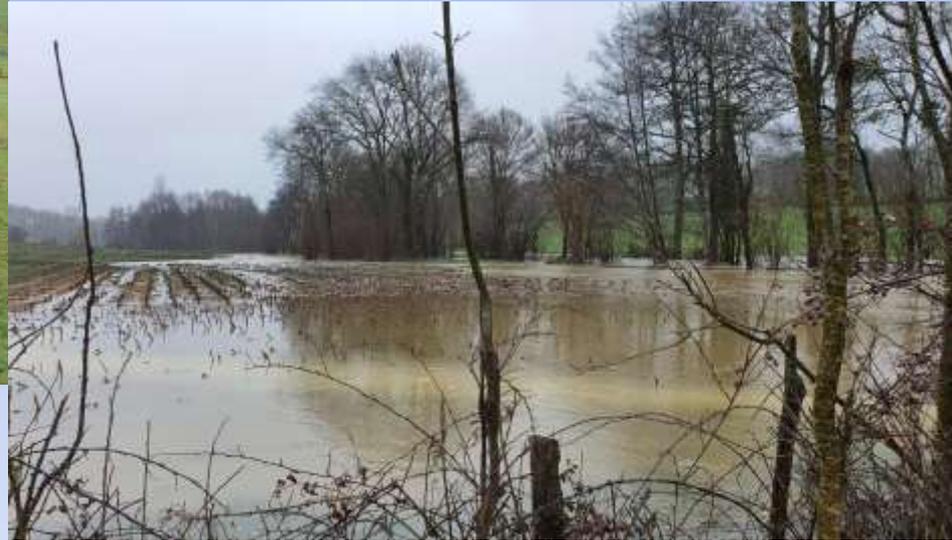
Secteur non aménagé – pas  
de débordement

Secteur aménagé –  
débordement

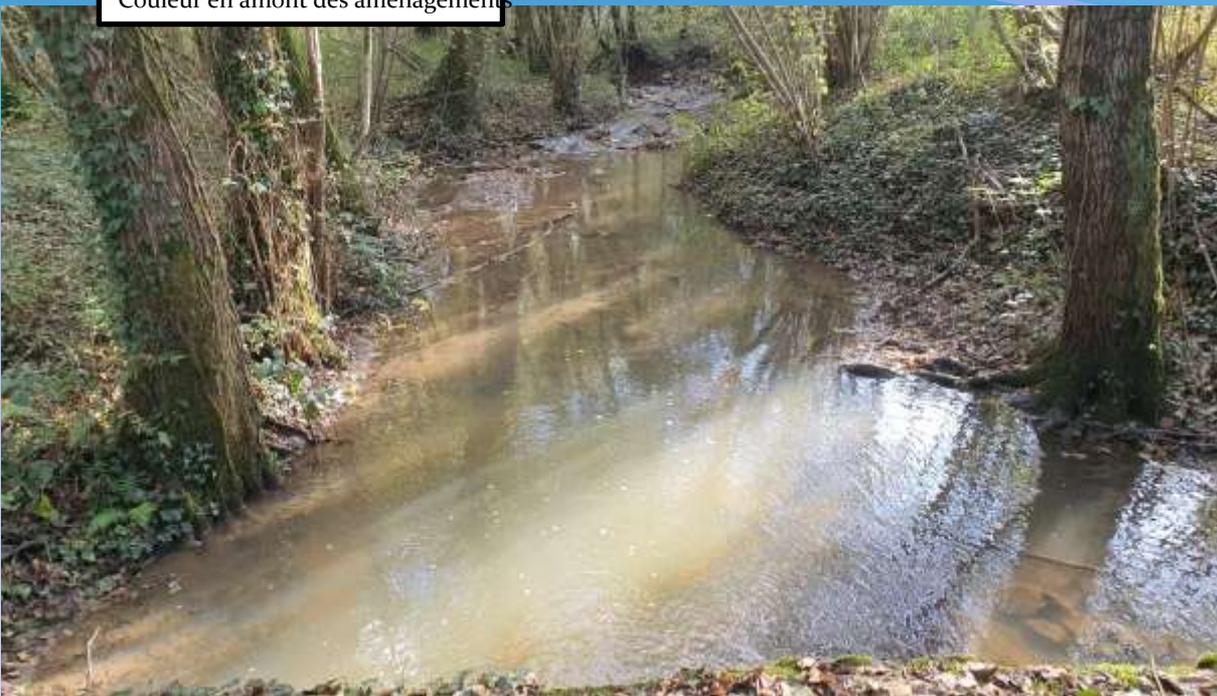
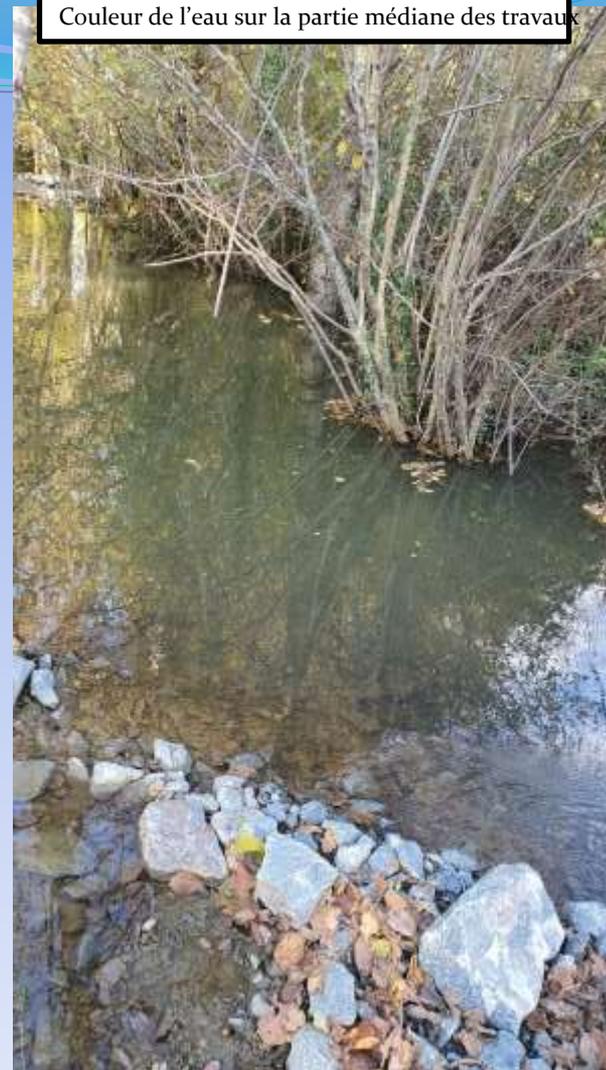
Couleur en amont des aménagements

Couleur de l'eau sur la partie médiane des travaux

Décantation de l'eau après avoir parcourue  
2 km de lit de rivière aménager  
(changement de la couleur de l'eau)  
**Amélioration de la qualité chimique**

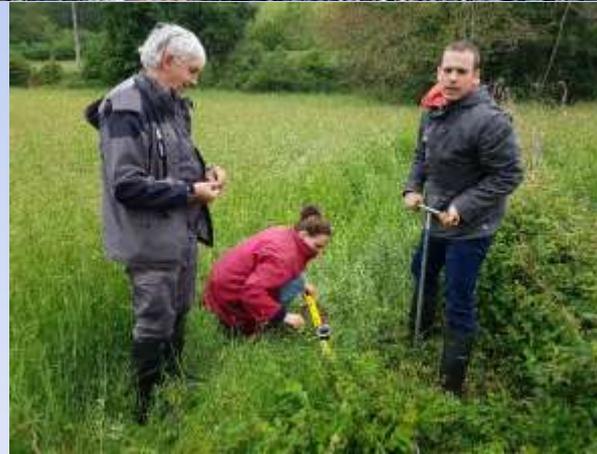
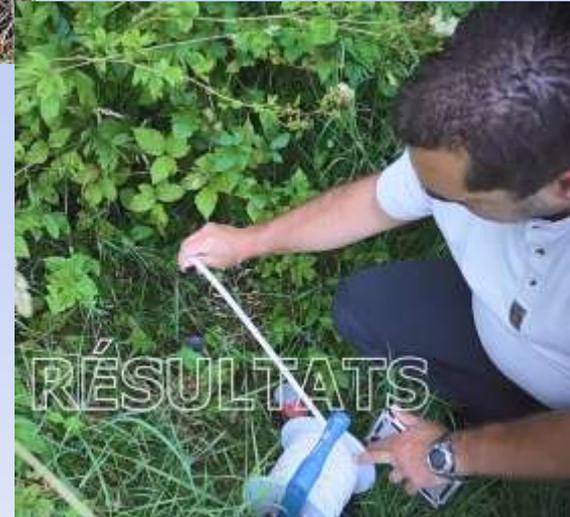
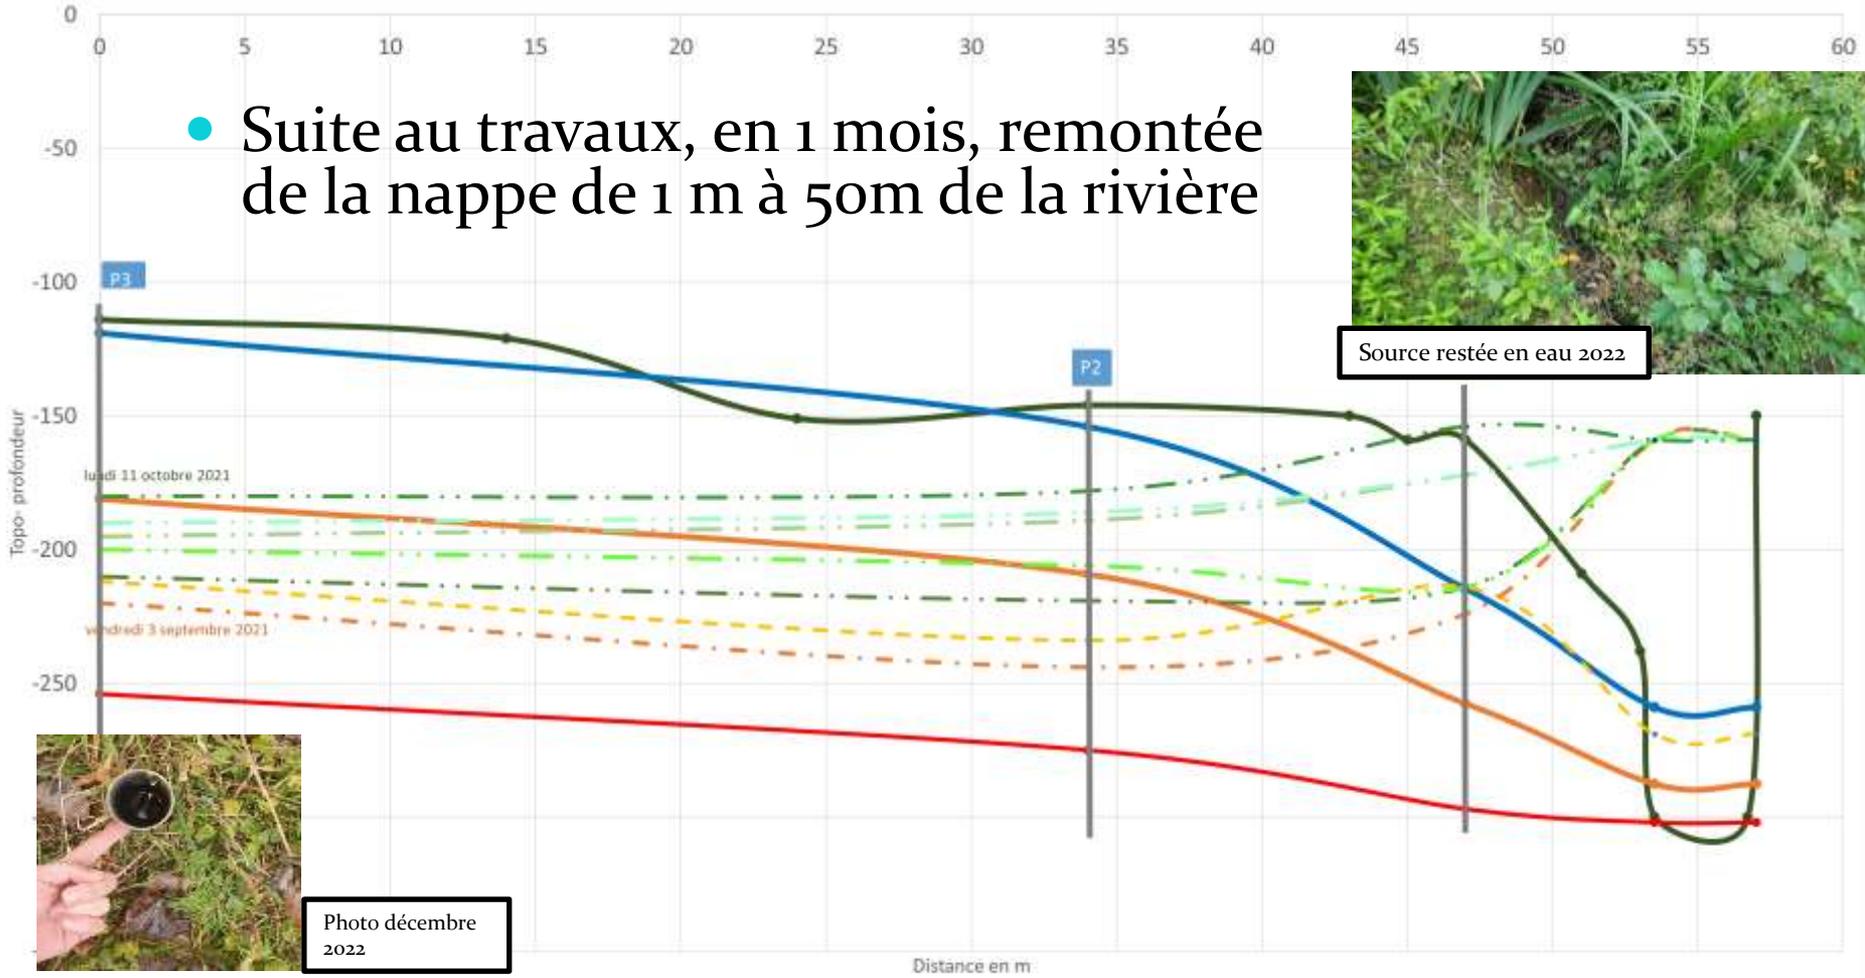
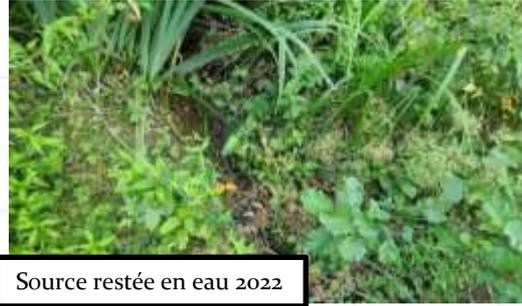
Suivi des piézomètres

● Suite aux travaux, en 1 mois, remontée de la nappe de 1 m à 50m de la rivière

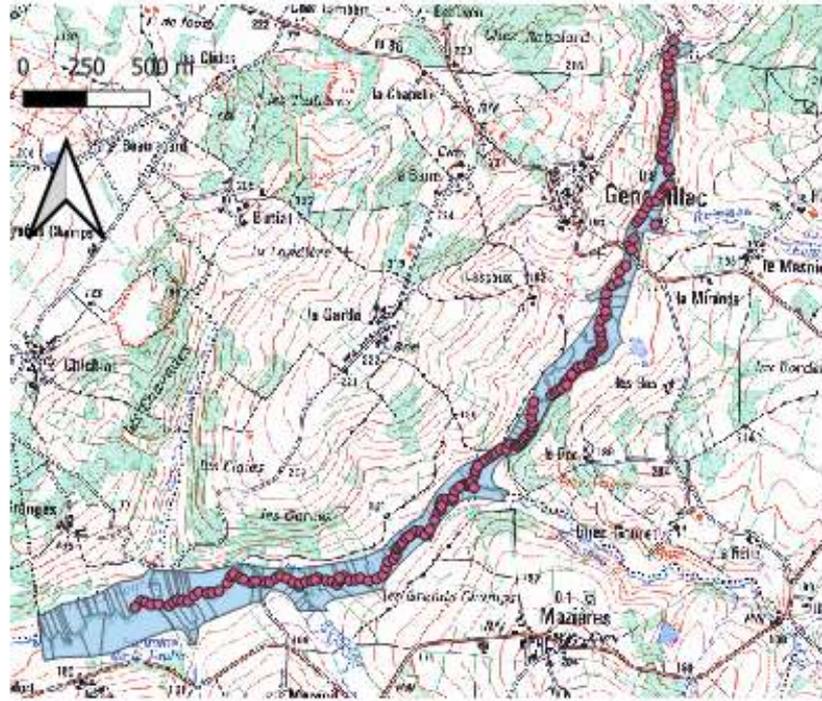
Cartographie du lit mineur et du lit majeur sur le linéaire d'enrochement de 2017 à 2021

Largeur du lit majeur entre 20 et 50 m

Soit remontée de la nappe d'environ 1m sur une surface d'environ 300 000 m<sup>2</sup>

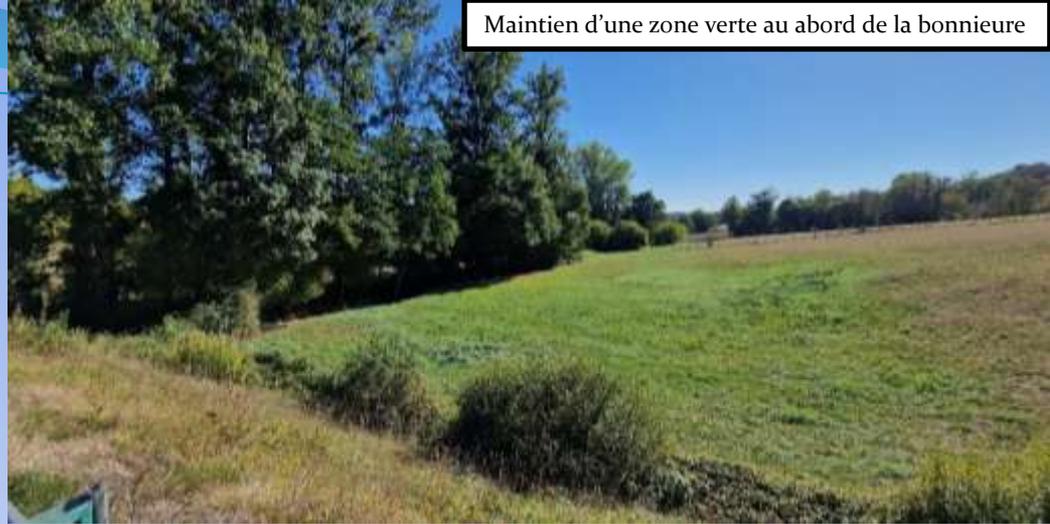
Maintien d'une zone verte au abord de la bonnieure

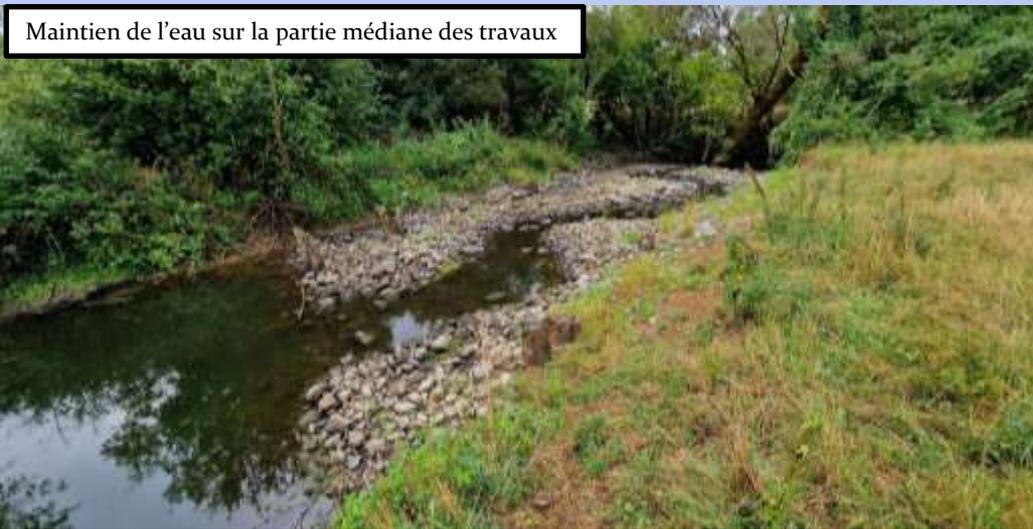
Maintien de l'eau sur la partie médiane des travaux

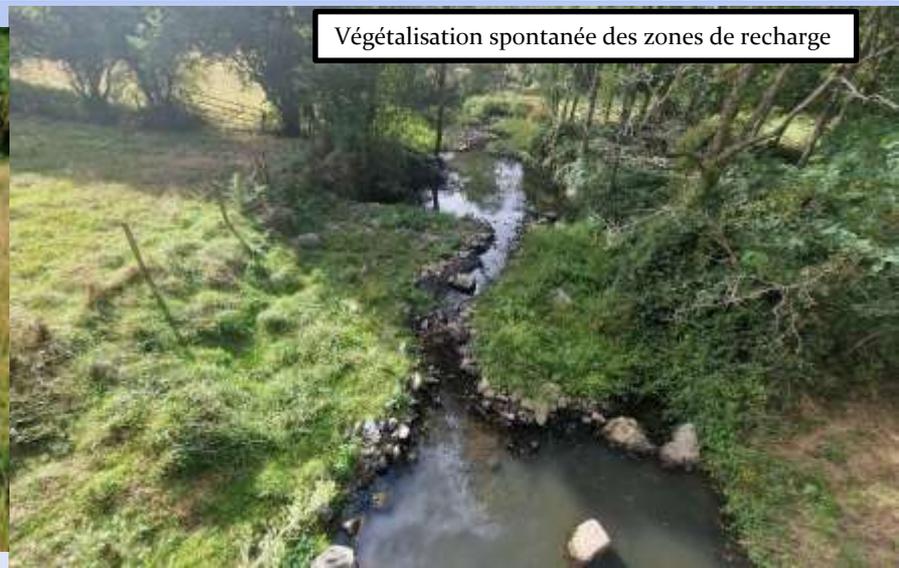
Végétalisation spontanée des zones de recharge
